Hedlund, Frank Huess

Published in:
Kemivärlden Biotech med Kemisk Tidsskrift

Stort utsläpp av giftig gas vid avlastning av matavfall

Vid avlastning av matavfall i en biogasanläggning fylldes byggnaden bl a med giftigt svavelväte. Under lite annorlunda omständigheter hade fem personer kunnat omkomma. Exakt vilka gaser som frigjordes är okänt liksom orsaken till gasutvecklingen.

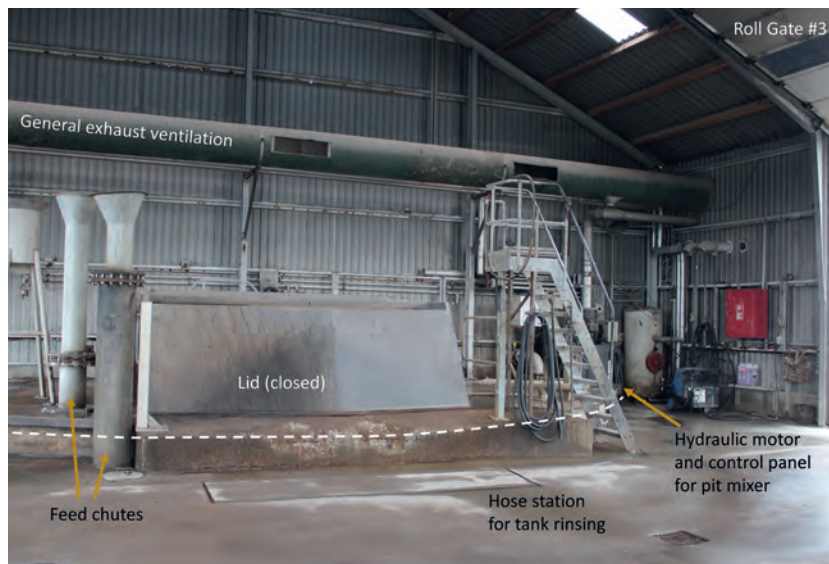
På biogasanläggningen i Hashøj (Sjælland) lastas matavfallet ner i en grop som är integrerad i en nedgrävd tank. Gropen är normalt stängd med ett lock som kan öppnas med ett hydrauliskt ställdon.

Det är här olyckan börjar och utan de upplysningarna är det svårt att förstå omständigheterna vid förgiftningen. Gropen är ett enkelt hål i en betongbehållare med ett enkelt lock. Det är svårt att förstå hur det skulle kunna vara en företagshemlighet. Dessutom har tidningarna redan publicerat bilder.
